F R E D N I N G S V Æ R D I E R

JACOB MICHELSENS GÅRD

AABENRAA KOMMUNE

15.05.2012
Maria Wedel Gjelstrup
2012-7.82.07/580-0001

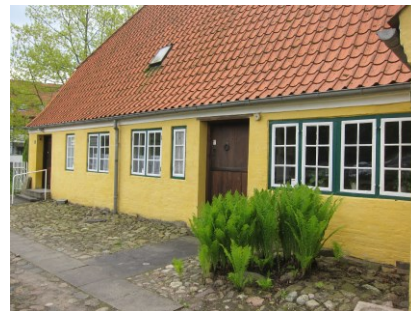
Facaden mod Nord

Stuehuslængen er i en etage og opført af grundmur på en sokkel af kampesten med bindingsværk i den vestlige gavl. Bygningen har en høj, gennemgående frontgavl. Taget er halvvalmet belagt med røde vingetegl med få, ældre tagvinduer, og i tagryggen ses tre murede skorstenspiber i rød, blank mur. Murene er gulkalkede med undtagelse af den øverste del af havesidens frontgavl og vestgavlen, der står i blank, rød mur. Bygningen har en muret hvidkalket gesims, der på en del af facaden er udført med tandsnit. Dørene i facaden og vestgavlen er ældre, brunmalede fyldingsdøre og revledøre, mens havesidens dør er hvidmalet og har opsprossede ruder i den øverste del. Vinduerne er ældre og varierer mellem ét- og torammede vinduer med opsprossede ruder, der har hvidmalede rammer og grønmalede karme.

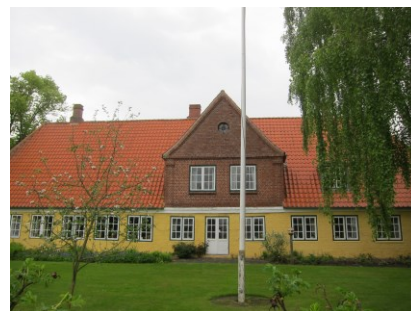
Havesiden mod Syd

Den arkitektoniske værdi knytter sig til bygningens fremtræden som en traditionel gård, med det stejle tag med ubrudte tagflader og de to velproportionerede frontgavle, der markerer sig på både gårdsiden og havesiden. Særligt på havesiden bidrager frontgavlen til en symmetrisk opbygning, hvilket understøttes af denne sides faste vinduestakt. Gårdsiden fremstår mere varieret med en pragmatisk vinduessætning, der afspejler husets skiftende funktionsbetingede rum.

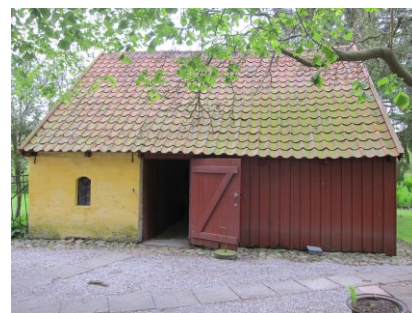
Ladebygningen er en enetages bygning og opført på en kampestenssokkel. I den østlige del er bygningen grundmuret og

gulkalket, mens den vestlige del og østgavlens gavltrekant fremstår med en lodret, rødmalet bræddebeklædning. Bygningen har rødmaledede revledøre med ældre beslag og klinkefald. Vinduerne er få og alle udført som etrammede staldvinduer i støbejern. Øverst afsluttes bygningen af et heltag af røde vingetegl.

Indvendigt ses et stort rum, åbent til kip, med en enkel træskillevæg og et lavt rum mod øst. Gulvet er af gule teglsten, murene i den grundmurede del er pudsede og taget er understrøget.

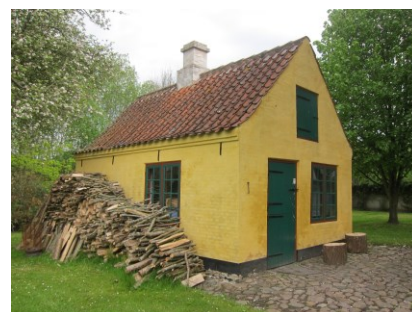
Bagehuset er en enetages bygning opført i grundmur med flere murankre. Bygningens sokkel er sortmalet, mure og gesims gulkalket og heltaget af røde vingetegl med en hvid skorstenspipe med sokkel og krave i rygningen. I den østlige gavl ses en todelt revledør med ældre beslag og klinkefald, og i gavltrekanten er en revleluge. Bygningens vinduer er traditionelle, torammede vinduer med småtopsprossede ruder. Dør, luge og vindesrammer er grønmaledede, mens alle karme er rødmaledede.

Indvendigt findes en stor, grundmuret bageovn med tilhørende gruekedel. Gulvet er af gule teglsten, væggene pudsede og loftet af brædder med synligt bjælkelag.

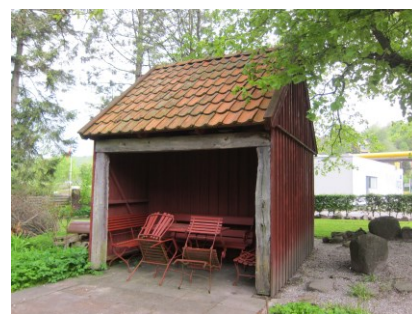
Vognporten er opført i én etage i en enkel trækonstruktion beklædt med lodrette, rødmaledede brædder på tre sider, mens den sydlige side står åben. Taget er et heltag af røde vingetegl.

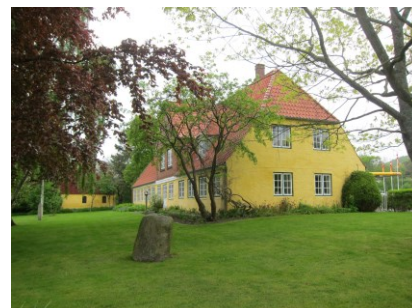
Østgavlen og haven

På facaden afspejler den skiftende udførelse af gesimsen bygningens oprindelige indvendige opdeling med stald i den østlige del og bolig i den vestlige del.

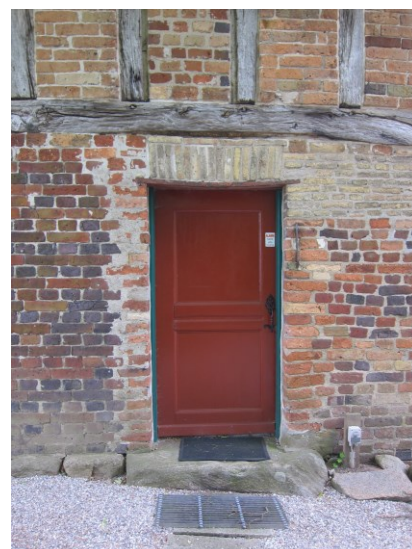
Fyldingsdør i vestgavlen.

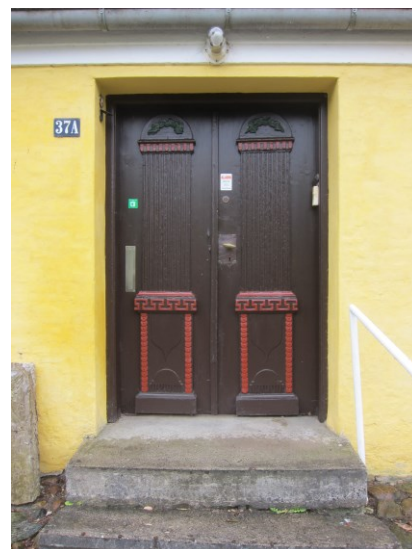
Hoveddøren

Hertil kommer vinduernes farvesammensætning, der står i kontrast til de gule mure. Farveholdningen med opdelingen af grønne karme og hvide rammer får vinduerne til at virke lette og spinkle, hvilket underbygges af de små opsprossede ruder. De brede døre i facaden styrker den arkitektoniske virkning med deres proportionering og udsmykninger. Særligt hoveddøren længst mod øst har en symmetrisk opbygning af kanelerede partier med antikke mønstre og former.

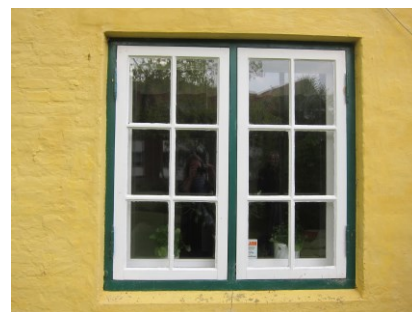
Et af de to farvede vinduer.

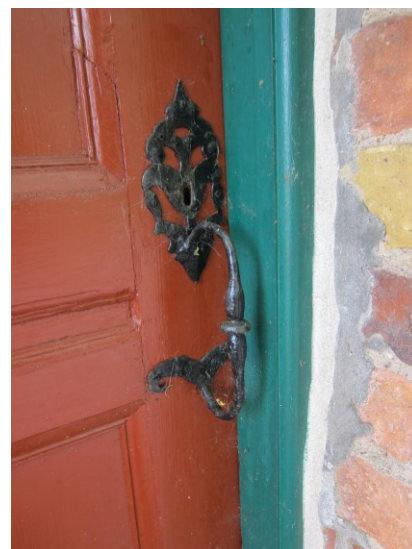
Ældre dør med lås og greb.
